kleuronderzoek

# Geitenkamp Markt west

in opdracht van woningcorporatie Vivare Arnhem  
juni 2014

Naam wijk: Tuindorp Geitenkamp  
 Adres: Geitenkamp, Westwand marktplaats  
 Stad: Arnhem  
 Datering: 1922-1928  
 Ontwerp: ontwerp J. Gratama, uitvoerende architecten J.Th.J. & P. Cuypers en H.J. Tiemens  
 Type gebouw: Woonhuizen, winkelruimtes  
 Monumentstatus: Rijks Beschermd Stadsgezicht  
 Huidige eigenaar: Vivare Arnhem

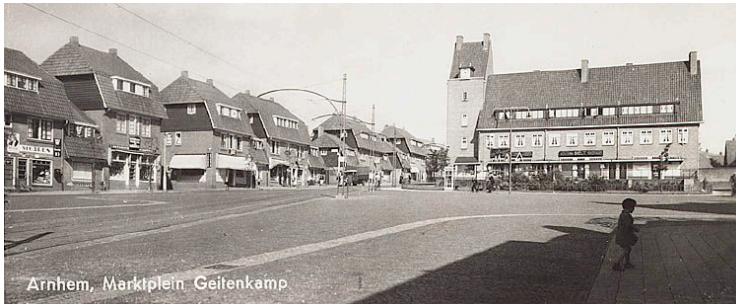
west- en noordkant om 1930

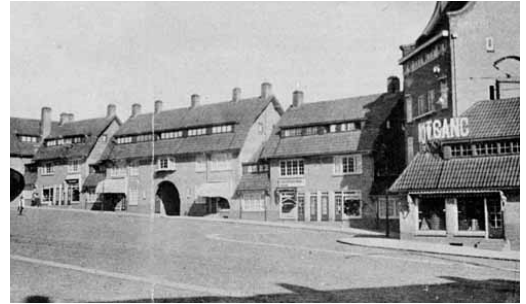
oostkant om 1930

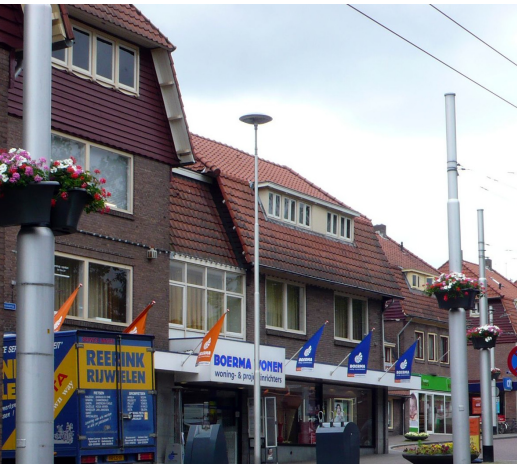
westkant anno 2014

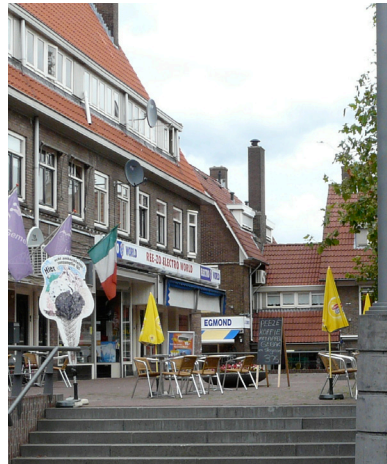
noordkant anno 2012

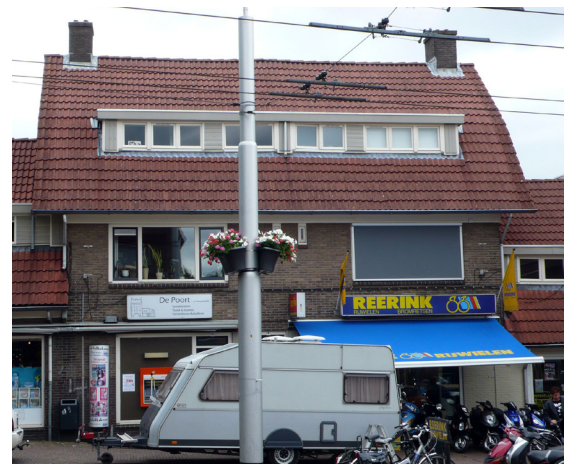
oostkant anno 2012

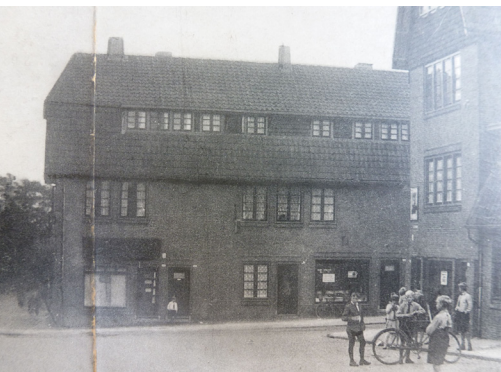
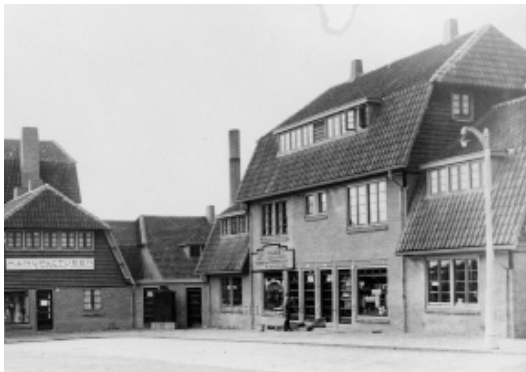
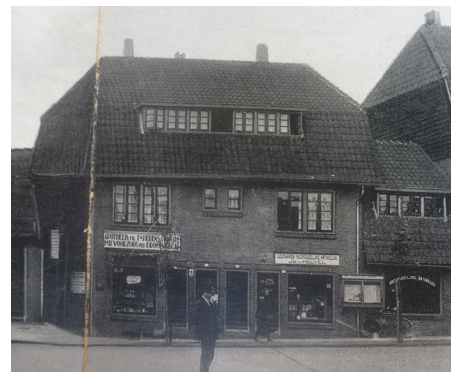
fotoreeks van de onderzochte straatwand  
opgenomen tussen 1925 en 1930.  
Links de hoek Middenweg/Creutzberg-  
straat, nu de winkel van Van Baal,  
rechts het pand van drogisterij Berndsen.

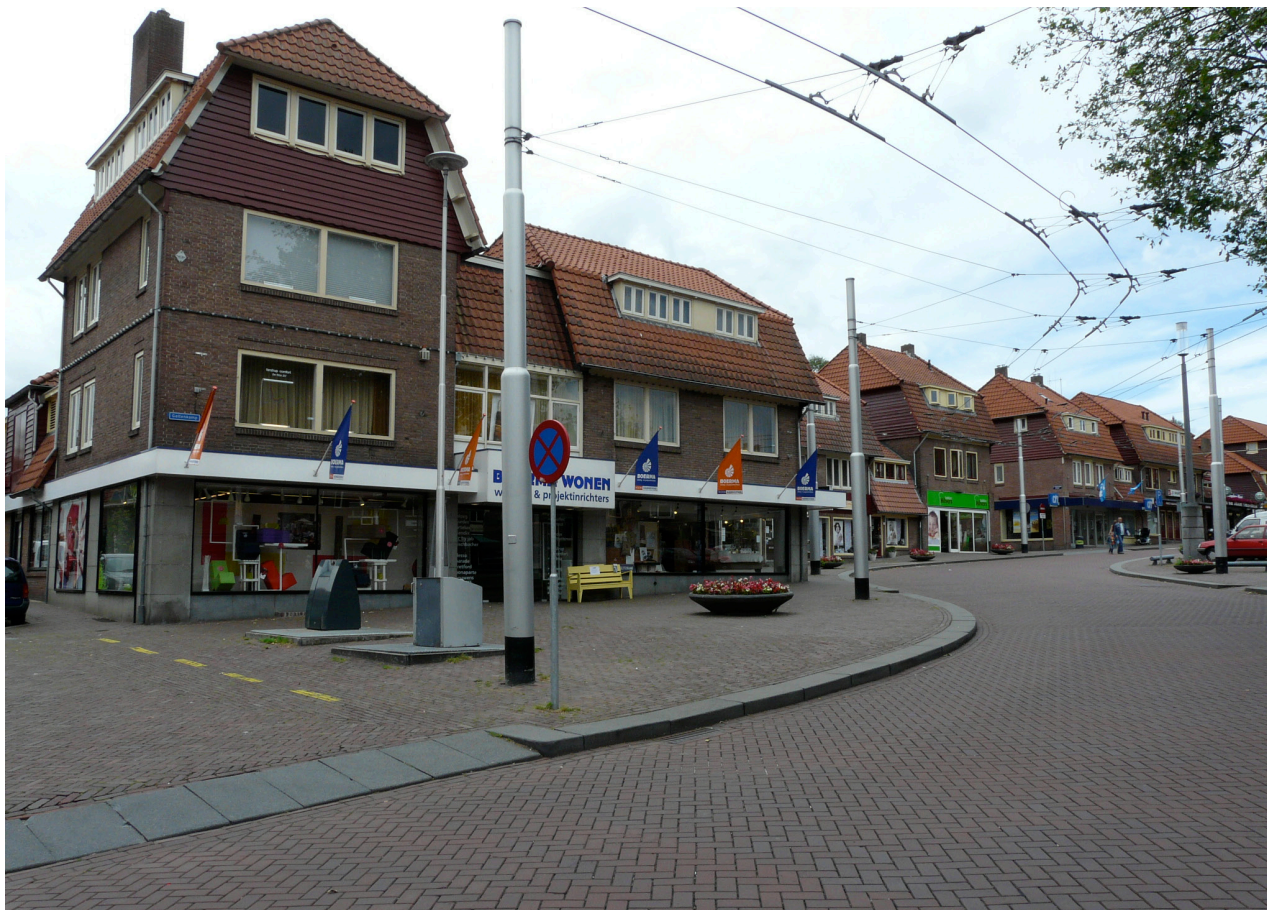
De onderzochte straatwand met op de voorgrond de winkel van Boerma in de huidige situatie.

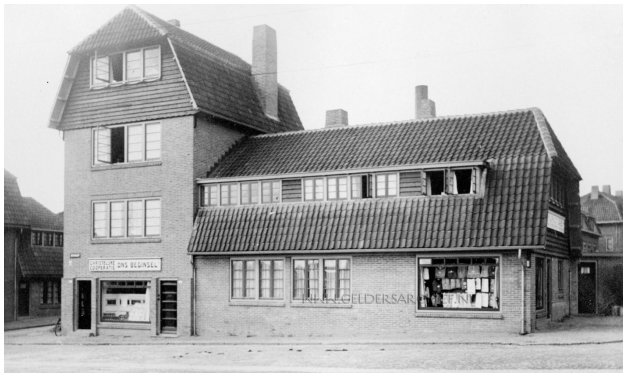
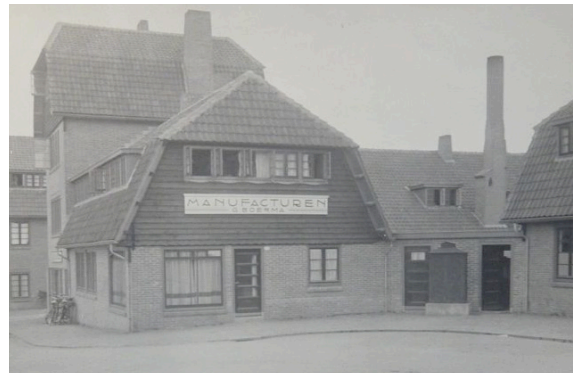
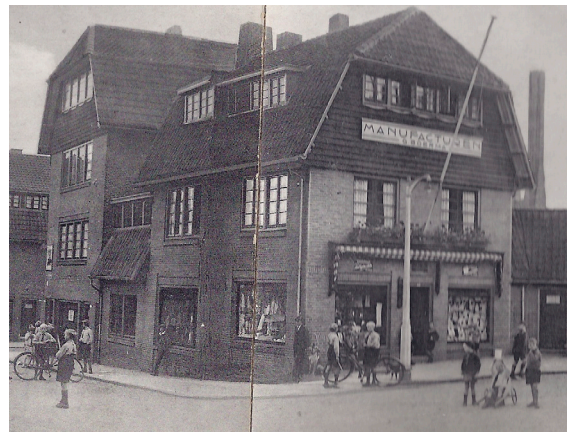
De winkel van Boerma werd rond 1930 (precieze datum is niet bekend) verhoogd met een verdieping. Dit gebeurde in dezelfde stijl en detaillering en sluit naadloos aan bij het bestaande.

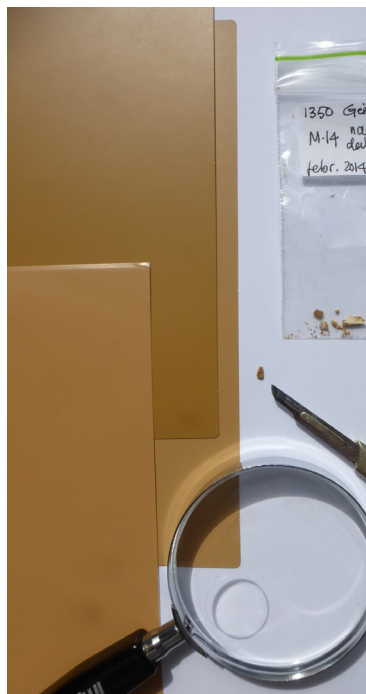
Verfspoor gevonden in naadje dakrandbetimmering Creutzbergstraat

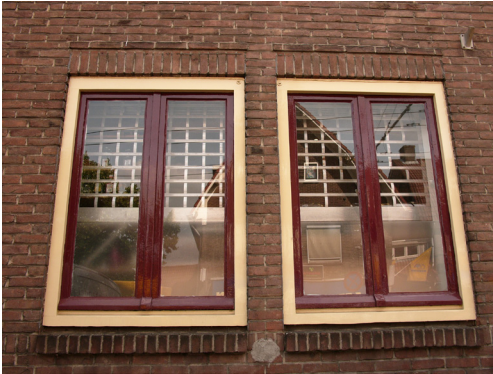
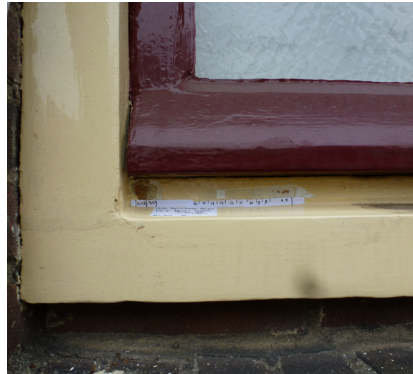
Op de kozijnen van Van Baal  
op de Middenweg zijn nog  
minimale versporen van oker  
gevonden

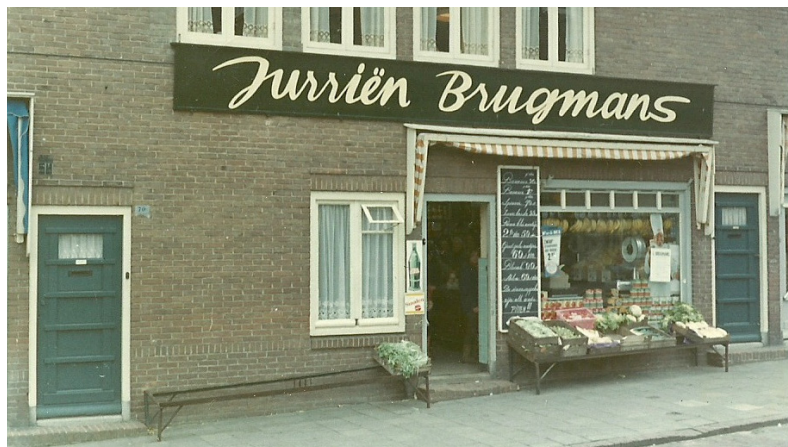
Op deze foto uit 1960 ? zijn de oorspronkelijke voordeuren nog in een groen geschilderd. (foto Hennie Gieblings)

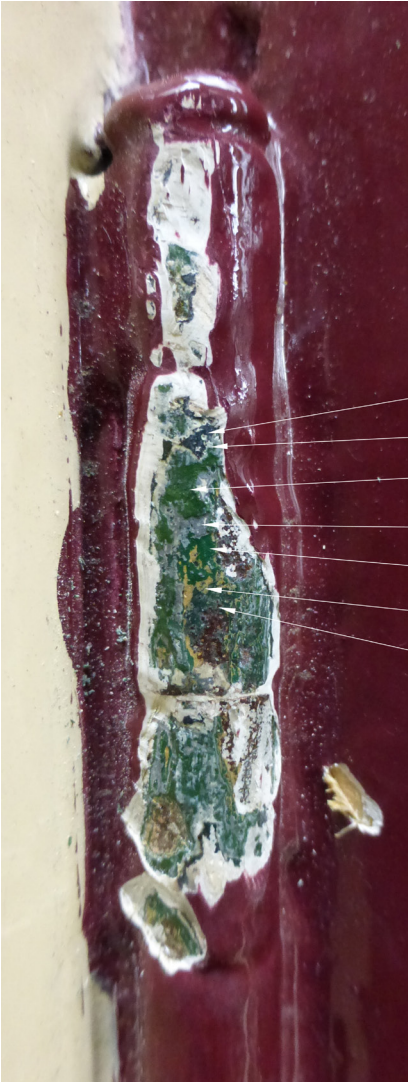
Van de ramen en deuren zijn er weinig oorspronkelijke exemplaren over. De winkel deur van Van Baal (hoek Creutzbergstraat-Middenweg) is nog oorspronkelijk en de dubbele deuren aan de zijgevel van Bakkerij Hilvers (hoek Geitenkamp-Dr Wagenaarstraat) vermoedelijk ook nog. Op beide locaties is geen enkel spoortje oudere verf aangetroffen, ze zijn ergens rond 1980 volledig kaal gehaald.

De kleine stalen etalage-raampjes en de houten zijramen bij Van Baal vertonen echter nog wel olieverf, ook de scharnieren op het zijraampje van Creutzbergstraat 64 (Brigitte Nails Studio). Het houtwerk van dit kozijn en raamkozijn is weer helemaal kaal. Nu is het draaiende deel van een scharnier geen heel betrouwbare onderzoekslocatie (i.v.m. 'besmetting' kozijnkleur-raamkleur), maar het geeft mooi materiaal ter vergelijking met de andere sporen op het raampje. Al met al is ook hier de informatie marginaal. Maar wat duidelijk wordt is dat de oorspronkelijke kleurstellingen van de raamkozijnen een groene is geweest. Hierbij te denken aan L0.35.20 / L0.30.20 / S6530-G10Y / S5540-G10Y. Het is aannemelijk dat alle raamkozijnen (ook op de verdieping en de dakkapellen) deze kleur hebben gehad.

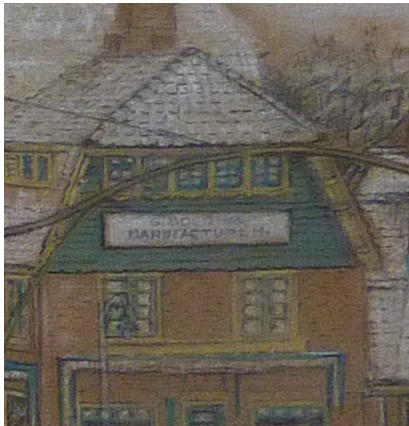
De gerabatte gevelbeplating van de kopgevels heeft een aparte behandeling gekregen. Op de originele tekeningen en in de bestekken wordt gesproken van 'gekleurd carbolineum'. Dit geeft de intentie weer om de houten gevels te behandelen op een wijze die veel op houten schuren en boerderijen wordt gebruikt, een verwijzing naar het dorpse. Ook de toepassing van ongeschaafde delen spreekt deze intentie uit. Een afwerking met olieverf zou eerder leiden tot geschaafd en geschuurd hout.

Carbolineum is een conserverend middel, die goed werkt tegen allerlei schimmels en uitermate beschermend is. Het is echter wel een middel dat regelmatig onderhoud vergt. Het uiterlijk van deze afwerking is wezenlijk anders dan die van olieverf. Carbolineum is enigszins transparant en trekt in het hout, het wordt in meerdere lagen aangebracht en laat de structuur van het ongeschaafde hout volledig in het zicht.

Zoals de mikroskopische opname op de linker bladzijde laat zien is op de houten delen nu nog maar 1 laag teerverf aanwezig, dit betreft vermoedelijk een koolteer, deze is niet gepigmenteerd of aangekleurd. Koolteer is een ander soort product dan carbolineum. Koolteer vormt een laag op het hout, terwijl carbolineum erin trekt. Op deze teerlaag is een groene afwerking in een regulier verfproduct (olie- of alkyd) te herkennen, vermoedelijk van rond 1960.

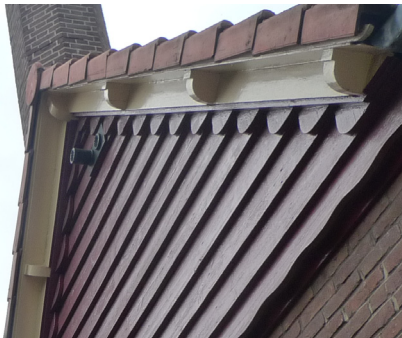
De gevelvlakken zijn sierlijk beëindigd tegen de dakrandbetimmering met halfronde houten delen, als loodloketten gerangschikt. Deze delen en de paslat gingen mee in de kleur van de gerabatte delen.

De dakrandbetimmering is anders van kleur (oker). De verticale ornamenten op de hoeken van de gevels evenals de afsluitende planken aan weerszijden onder de goot (is vaak de onderste plank van de kopgevels), waren aan alle zijden in kleur van de gevelbeplating.

De onderzijde van de gootbetimmering en de muurplaat was oker.

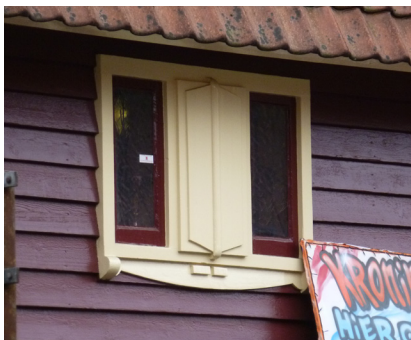
De kozijnen, ornamenten en uitimmeringen zijn en waren hetzelfde van kleur, oorspronkelijk een oker. De raamkozijnen weken af in kleur.

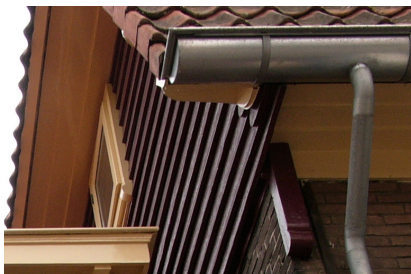
Ornament (verticale hoeklat) en afsluitende plank: beide aan alle zijdes in kleur van de gerabatte geveldelen, de gootbetimmering en muurplaat in oker. Zie ook foto rechts.

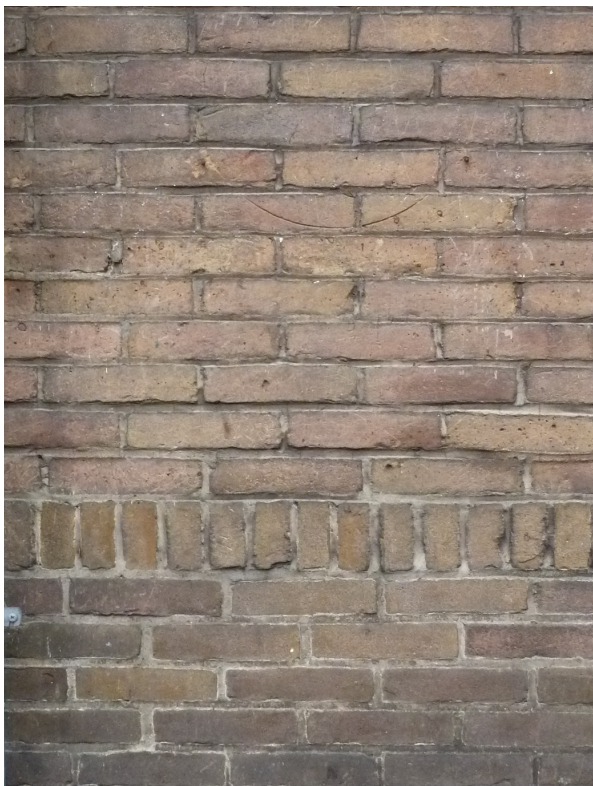
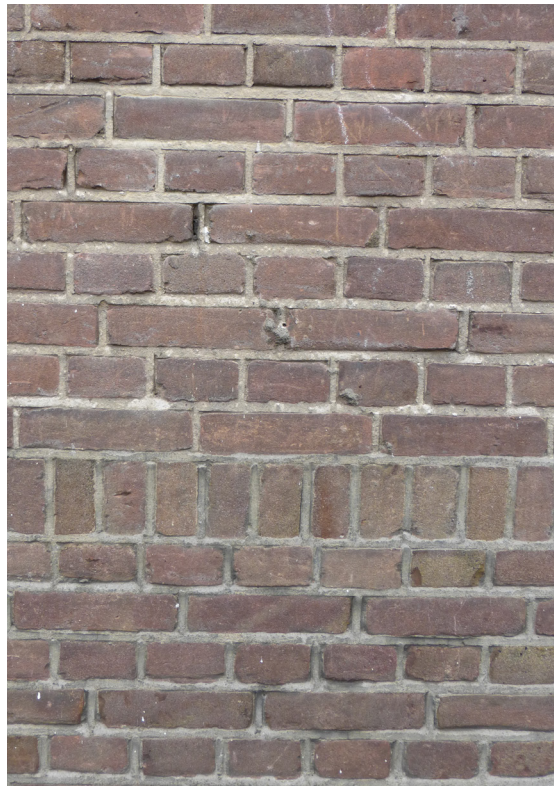
linker bladzijde links onder:  
geel genuanceerd metselwerk,  
vervulde toestand  
twee noordelijke blokken

linker bladzijde rechts onder:  
rood genuanceerd metselwerk,  
vervulde toestand  
rest van de blokken

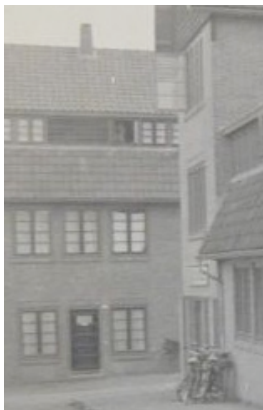
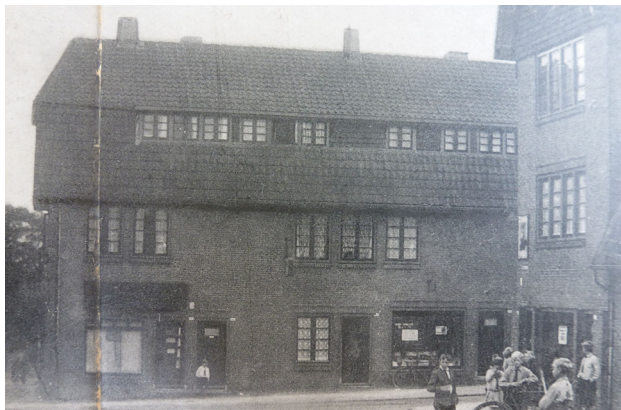
hoek Middenweg/Creutzbergstraat

De winkelpuien maken ondanks hun andere afmetingen deel uit van de rest van de gevelcompositie: alle ramen en deuren zijn van hout, hebben roedes, dezelfde kleuren en detailleringen.

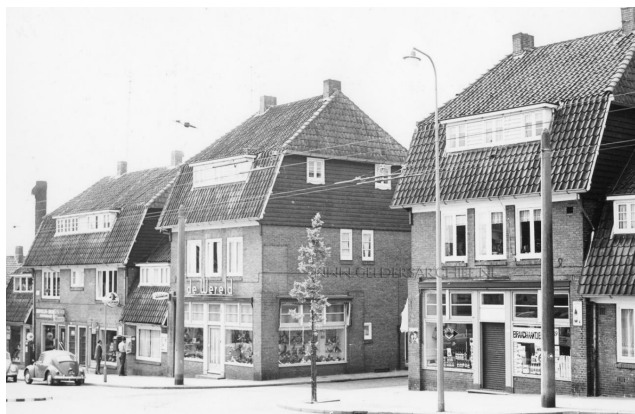
hoeken Geitenkamp/Dr.Wagenaarstraat

De winkelpuien en raamindelingen van de woningen lijken nog origineel, maar alles is nu licht geschilderd.

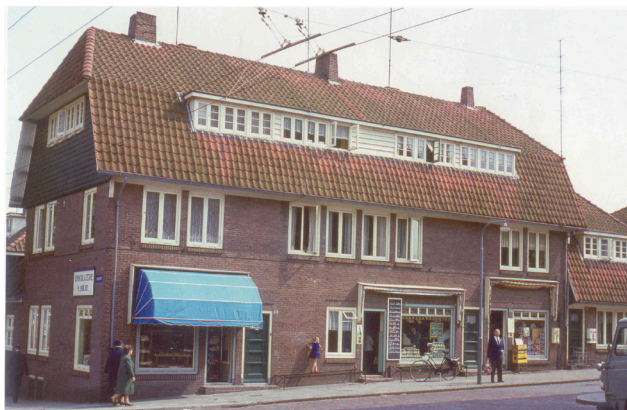
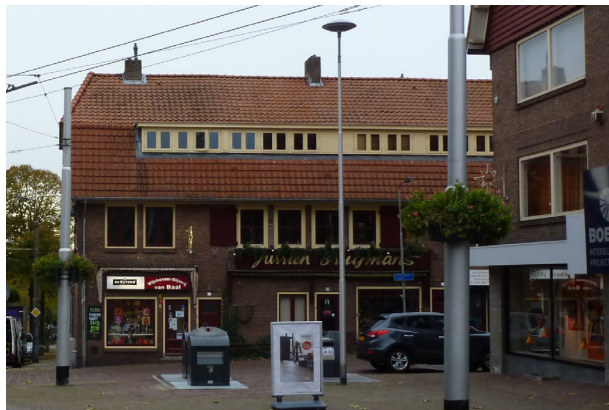
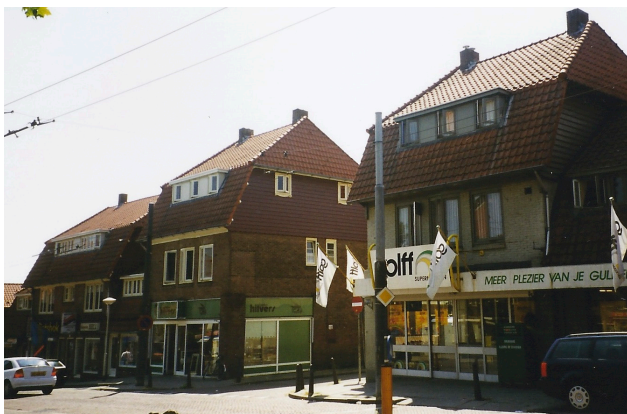
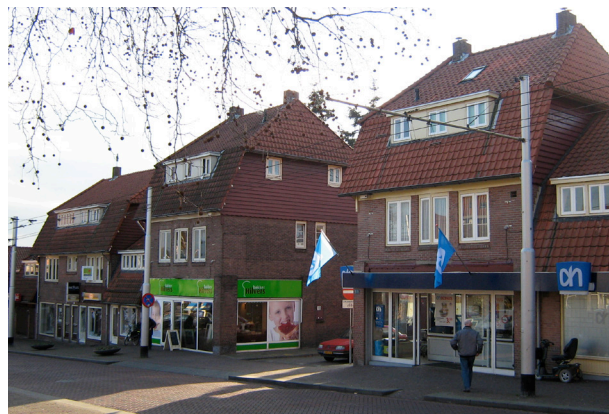
2014

Er komen steeds meer verschillen in winkelpuien, detailleringen, kleuren, reclameuitingen: de wand wordt een lappendeken.

De onderkant van de bebouwing verrommelt door het verlies aan borstweringen, door de vele witten en de reclame.

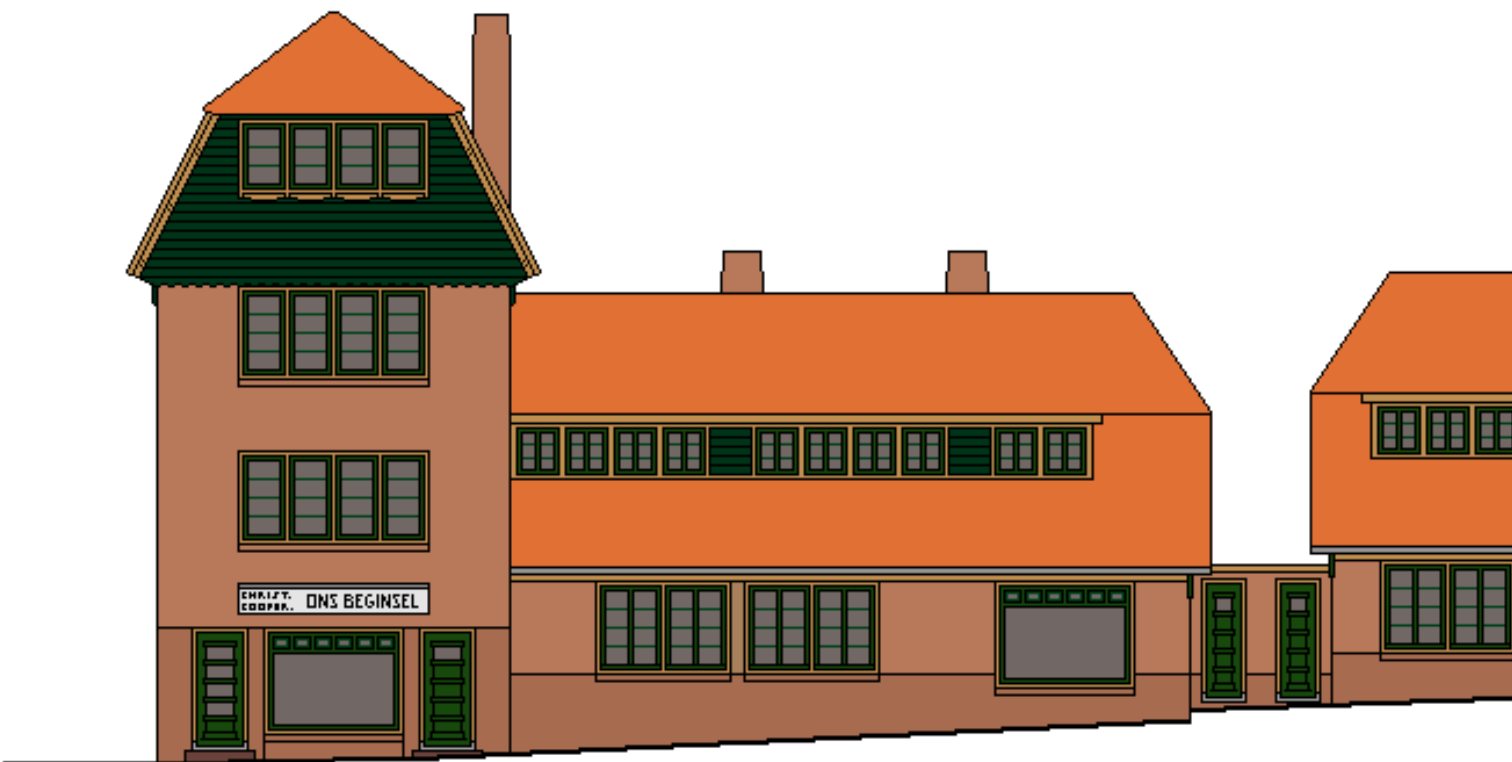
Fragment uit de pleinwand tussen 'Boerma en Hilvers':

Oranjerode daken, twee nuances rood metselwerk, de plint iets donkerder. Een groen op alle ramen, deuren en panelen in de dakkapellen, een donkerder groen op de houten betimmering van de kopgevels.

Alle omlijstingen en dakranden zijn okerkleurig. Dit oker is veel kleurrijker dan het lichte beige in de huidige situatie (zie volg. blz.).

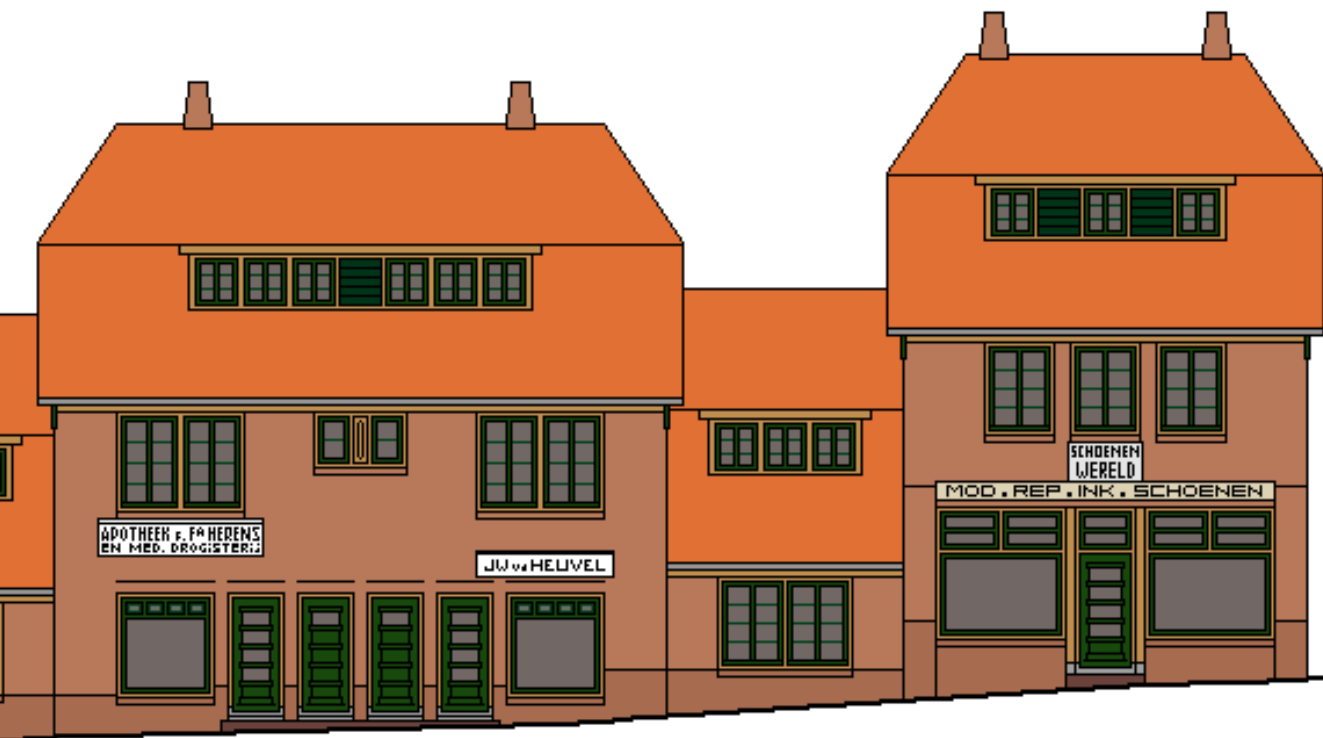
Daardoor ontstaat een bijzonder ruimtelijk effect: de kozijnen springen minder naar voren maar liggen veel meer in het vlak van de rood gemetselde gevel. Het oker verbindt het oranje met het groen en de roden van het metselwerk. Ondanks de herhaling van ramen, deuren, winkelpuien en dakkapellen en de continuïteit van de kleuren is elk pand anders. Het is juist dankzij deze continuïteit dat de verschillen tussen de hoge en lage, de smalle en brede panden met hun eigen composities extra opvallen.

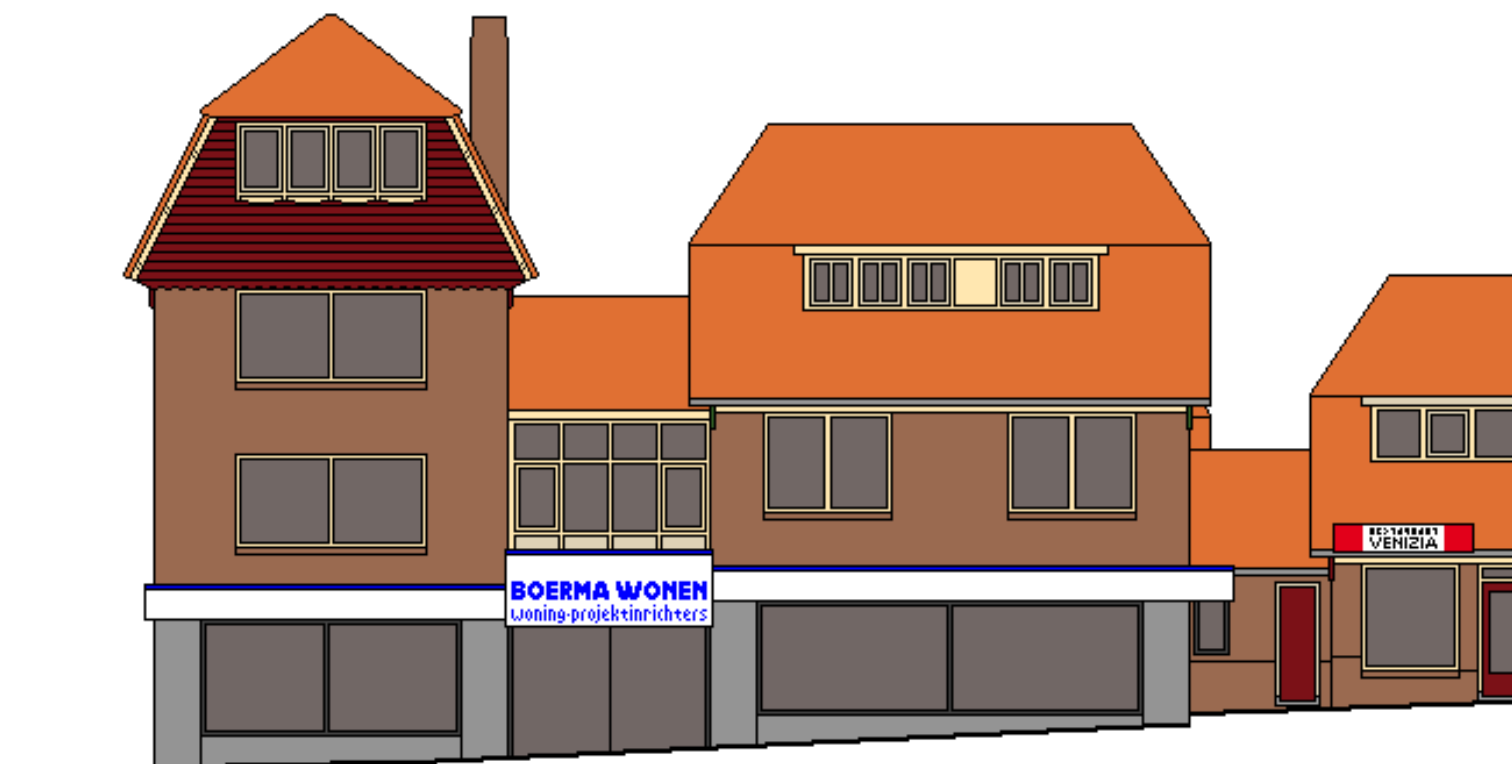
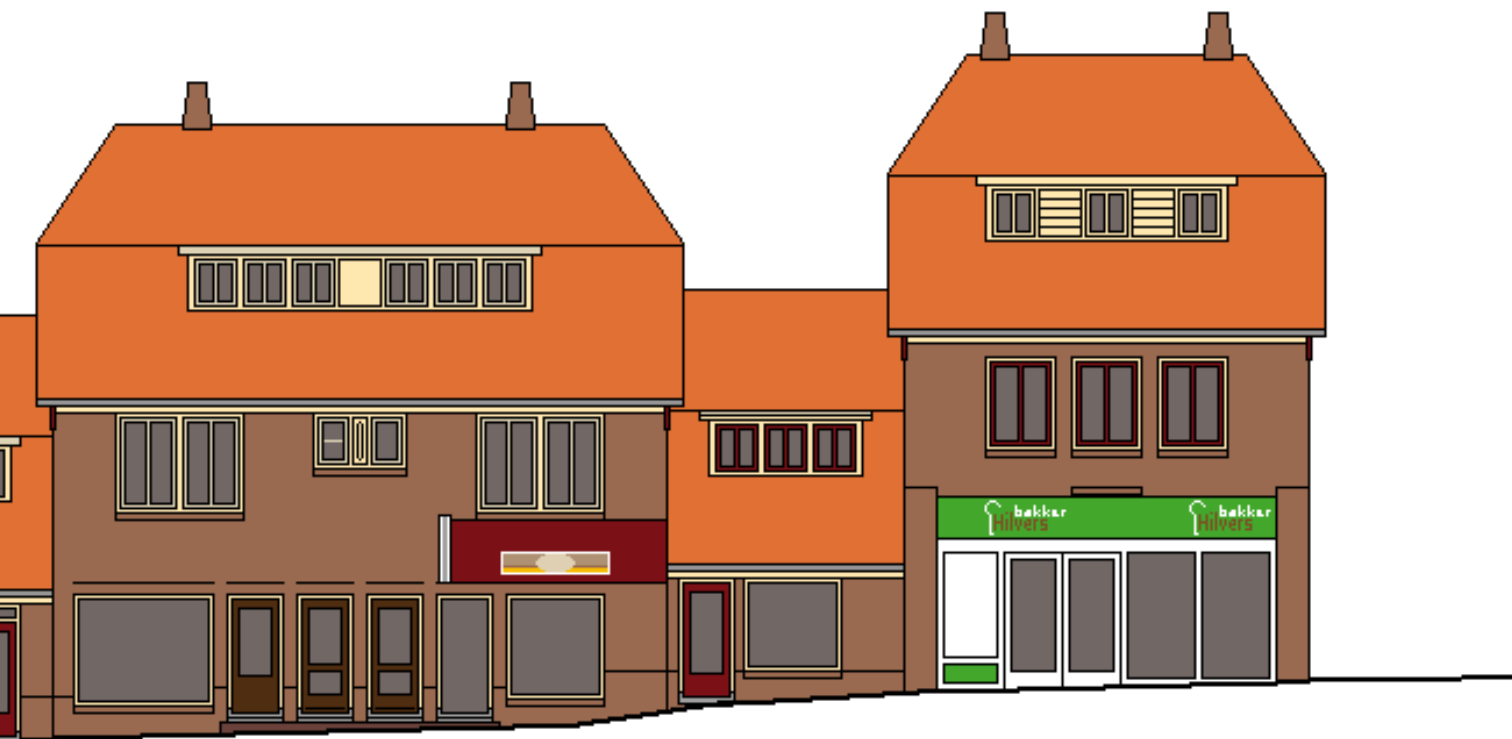
Anno 2014: door de grote diversiteit aan ramen, winkelpuien, deuren en kleuren zijn de architectonische verschillen tussen de panden vervaagt. De wand is, zeker op de begane grond, een lappendeken geworden. De schaal en uitwerking van de winkelpuien doen niets meer met de compositie van de bovenbouw.

De lichte kleuren van de kozijnen, dakranden en dakkapellen isoleren deze elementen uit het gevelvlak. Je ziet ze één voor één, het ritme en de schwung zijn eruit. Hoe nu verder?
